S.R.296 Ponte della Scafa

Interventi di somma urgenza relativi alle opere provvisionali di
puntellamento ai fini della riapertura provvisoria a doppio senso del
Ponte della Scafa

RELAZIONE CONCLUSIVA

Oggetto: SR 296 Della Scafa Attività di rilievo mappatura delle patologie di degrado e progettazione degli interventi di manutenzione straordinaria del Ponte della Scafa.

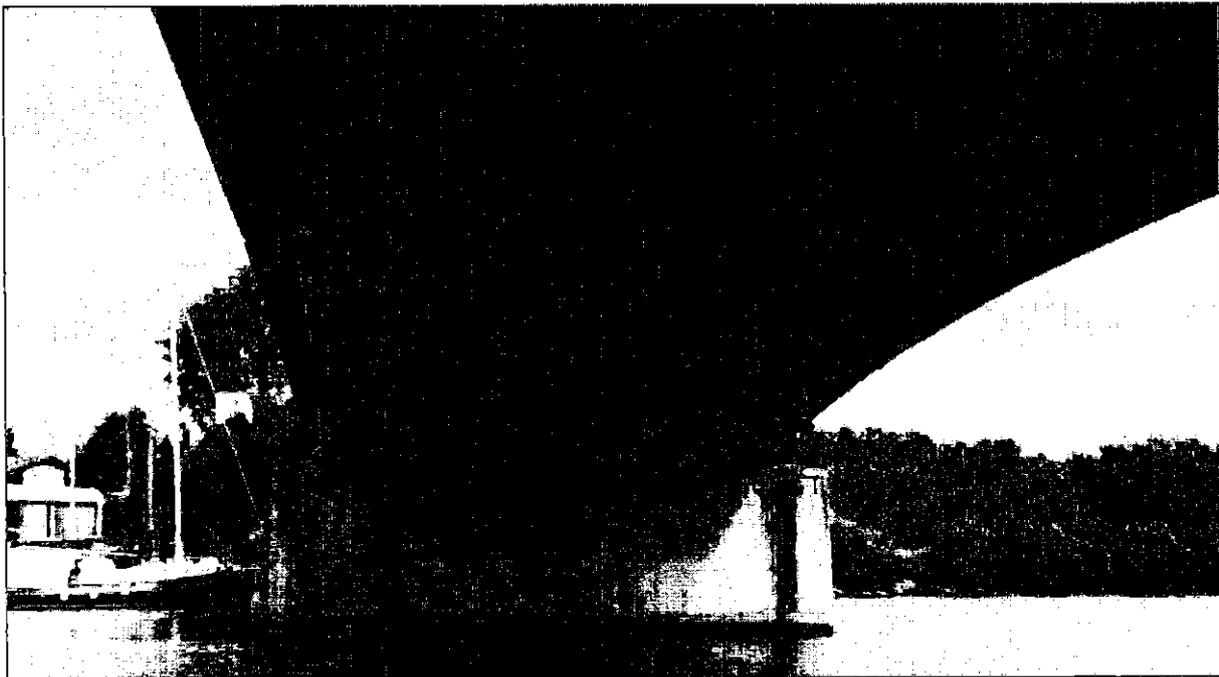
Per quel che attiene le sottostrutture si notano distacchi localizzati dei copriferri con conseguente esposizione di alcune barre che risultano ormai corrose in modo significativo. I fenomeni sono concentrati alle estremità dei setti ove è massima l'esposizione agli agenti atmosferici e ambientali.

Non si hanno informazioni sulla parte immersa delle sottostrutture né tantomeno sullo stato delle opere di fondazione. Sicuramente si può asserire che non sono visibili evidenze di fenomeni di dissesto profondo (ad esempio movimenti rigidi o fessurazioni verticali) tali da far ritenere che vi sia un problema su tali elementi quantomeno nel breve periodo.

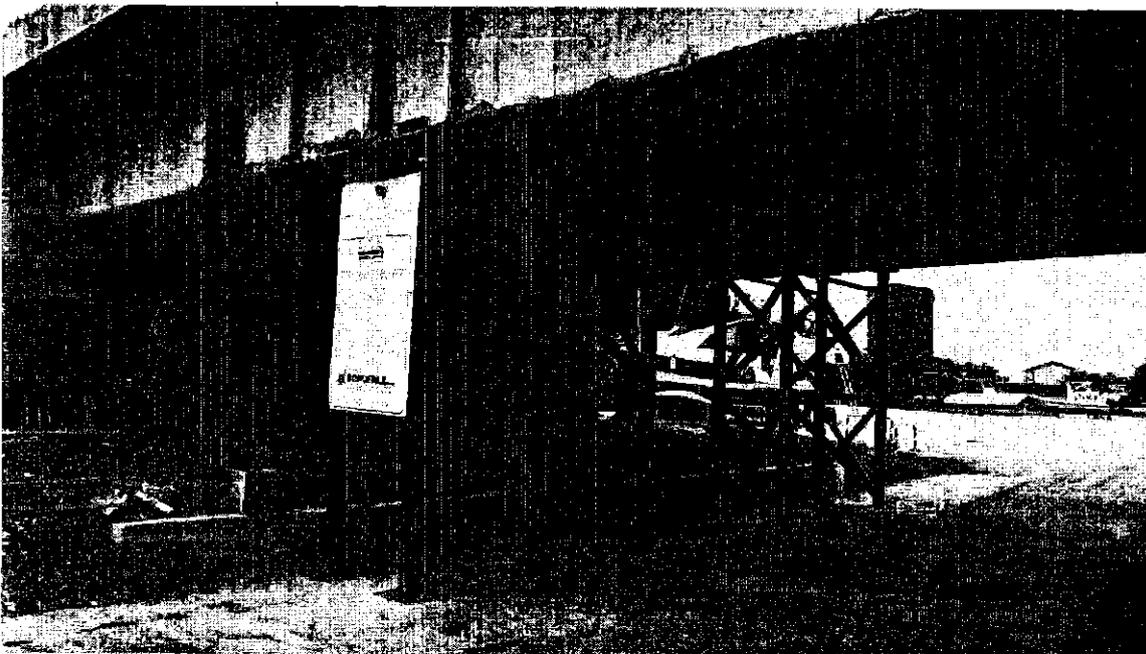
Figura 1-1: Il puntellamento della campata di riva lato Ostia

In questa configurazione il coefficiente di sicurezza è stato pari almeno ad 1 in quanto il ponte non è crollato. Dato che l'opera è simmetrica e la campata di riva lato Ostia presenta una trave con le armature totalmente corrose si può altresì ipotizzare che il coefficiente di sicurezza sull'altra campata di riva, quella lato Fiumicino, fosse pari a $4/3$ ovvero a 1.3 circa.
