S.R.296 Ponte della Scafa

Interventi di somma urgenza relativi alle opere provvisionali di
puntellamento ai fini della riapertura provvisoria a doppio senso del
Ponte della Scafa

RELAZIONE CONCLUSIVA

Oggetto: SR 296 Della Scafa Attività di rilievo mappatura delle patologie di degrado e progettazione degli interventi di manutenzione straordinaria del Ponte della Scafa.

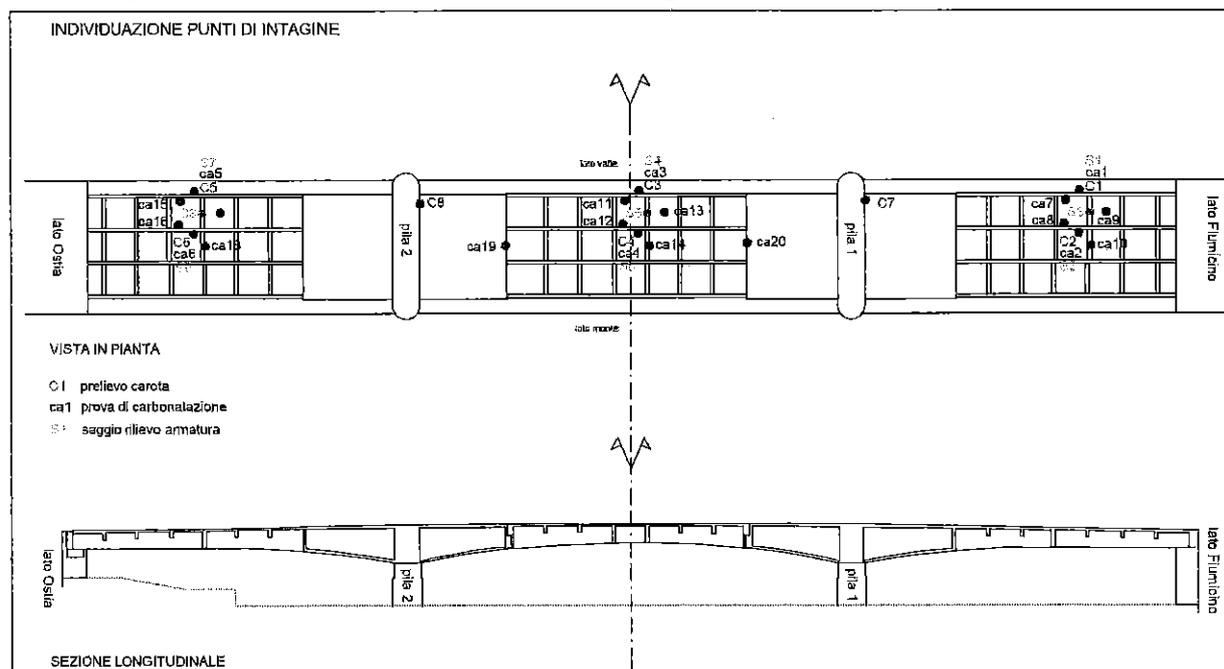
- n° 8 prelievi di campioni da strutture in calcestruzzo e successive prove di compressione mono-assiale in laboratorio per la determinazione della tensione di rottura.
- n° 20 prove di carbonatazione;
- n° 8 saggi visivi finalizzati alla determinazione della tipologia e caratteristiche geometriche delle barre di armatura.

Qui a seguire si riporta la distribuzione delle indagini.
